PROGETTO ESECUTIVO
RIPRISTINO DEL MURO PERIMETRALE
DELL'AREA DI PIAZZA CASTELLO MEDIANTE
INTERVENTO DI RESTAURO CONSERVATIVO
DEL PARAMENTO MURARIO
 TAV.3 - SEZIONI E PROSPETTI

REGIONE PIEMONTE
 COMUNE DI
POZZOLO FORMIGARO
 PROVINCIA DI ALESSANDRIA

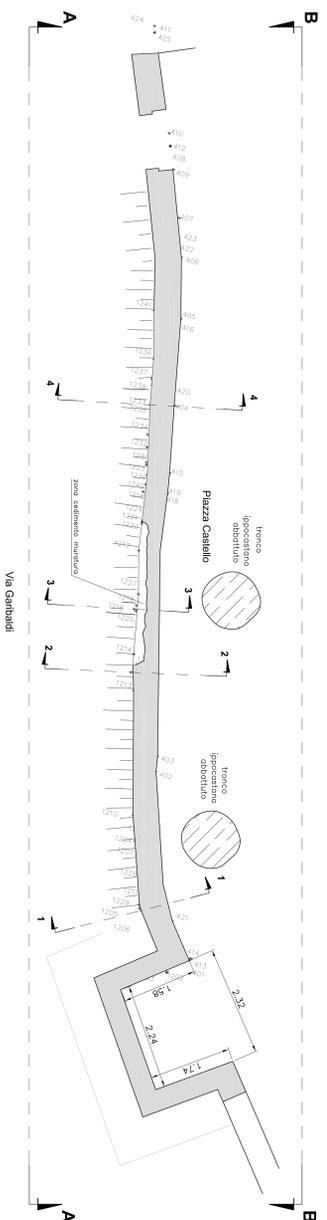
SCHEMA DEL RILEVO - (Punti battuti, Sezioni, Viste)

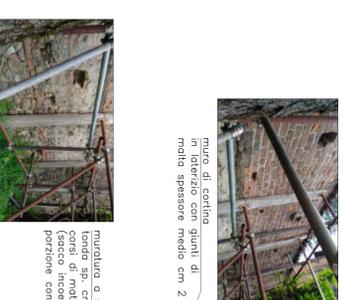
Sezione rappresentativa della tipologia materiali

muro di confine in laterizio con giunti di malta spessore medio cm 2

muratura a secco in pietra con corsi di mattoni pieni (secco incenerite sp. cm 25) porzione con giunti in migliori condizioni

muratura a secco in pietra con corsi di mattoni pieni (secco incenerite sp. cm 25) porzione con giunti più omogenei

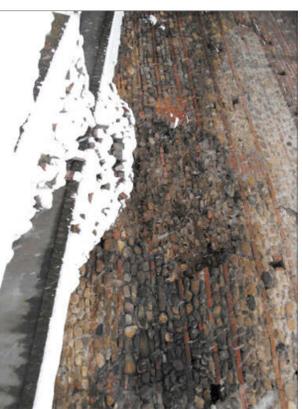
Panoramica del lato delle mura lesionate e puntelato

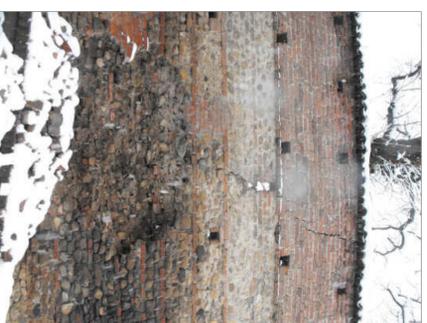
Porzione crollata

Dettagli della porzione crollata
